Düngerstreuercheck Rückblick

Kurz & knapp 04/2021

Ellerhoop, 15.04.2021

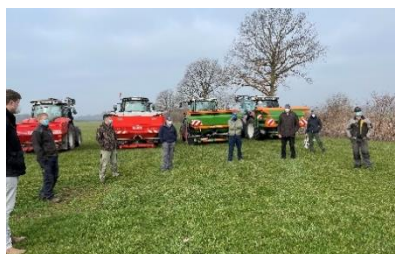
Foto 1: Erklärungen und Einstellungen an den Streuern

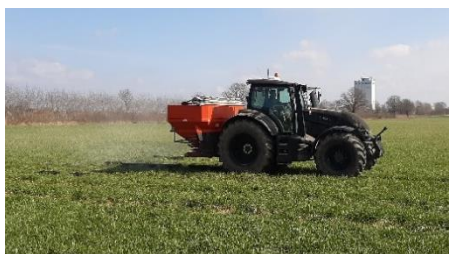
Foto 2: Überfahrt über Streuschalensets

Um ein entsprechendes Streubild darstellen zu können, wurden in einem Abstand von 2 m jeweils zwei 50 cm * 50 cm große Streuschalen platziert. Die Streumenge wurde vorgegeben und die Fahrgeschwindigkeit sollte bei 10 km/h liegen. Nach der Überfahrt wurden die aufgefangenen Streumengen separat erfasst und verwogen. Bewertet wird die Verteilgenauigkeit mit Hilfe des sogenannten Variationskoeffizienten (vK-Wert). Dieser Wert stellt die relative Abweichung der verteilten von der angestrebten

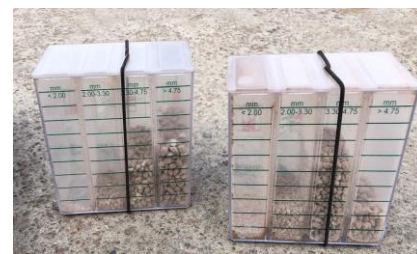
Foto 3: Schüttelbox zur Beurteilung der Korngrößenverteilung des Düngers

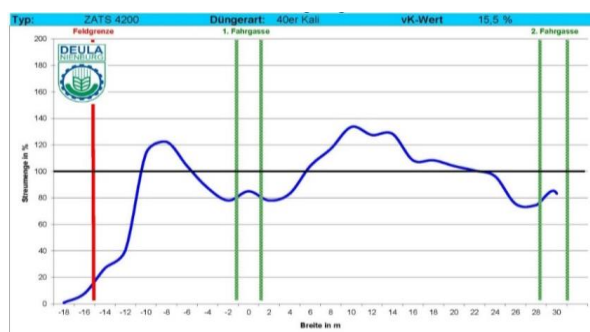
2.)

Bei diesem Streubild ist es umgekehrt; in der Fahrgasse wird weniger gestreut als im Überlappungsbereich; der Düngertreuer wirft den Dünger zu weit (Variationskoeffizient: 15,5 %).

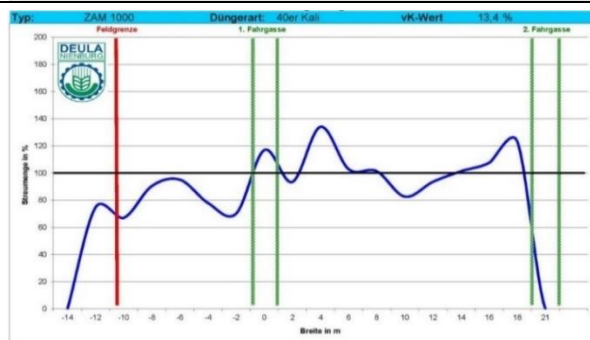
3.)

Hier wird der Effekt einer fehlenden/nicht aktivierten Grenzstreueinrichtung deutlich. Würde neben der Feldgrenze ein Graben verlaufen, so würde ein nicht unerheblicher Teil des Düngers im Gewässer landen; dies gilt es in jedem Fall zu vermeiden (Variationskoeffizient: 13,4 %).
